RAPPORT BOUWTECHNISCHE KEURING

Herenhuis

Johan de Witlaan 25

Rotterdam

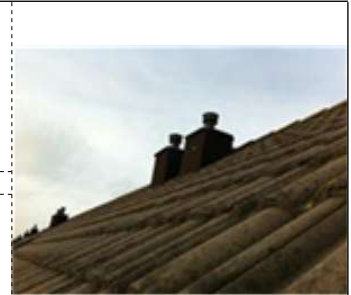
A.3.2 Schoorstenen en ventilatiekanalen buitendaks

Tijdens de inspectie van de buitendakse schoorsten(en) en ventilatiekanalen zijn er geen gebreken zichtbaar

Bij een visuele inspectie is bij schoorsteen- en/of ventilatiekanalen niet vast te stellen of deze aan de normen voldoen. Ook zijn deze niet aan de binnenzijde te inspecteren. In verband met brandveiligheid en verzekeringen, dient u deze jaarlijks te laten reinigen en controleren door een erkend bedrijf.

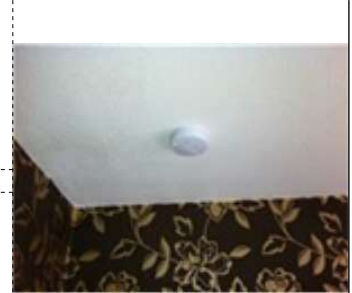
A.4 Brandveiligheid

Tijdens de inspectie zijn er brandveiligheidsvoorzieningen zoals bijv. brand/rookmelders in de woning aanwezig.

Advies: Plaats minimaal een brand/rookmelder op elke etage. Voor meer informatie kijkt u op www.brandblusserinfosite.nl

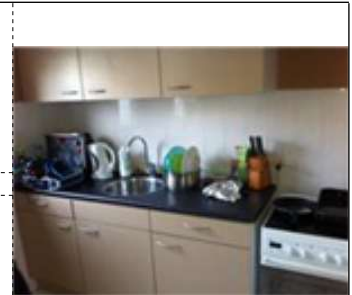
B.4 Sanitair

Tijdens de inspectie zijn de sanitaire voorzieningen zoals : keuken/toilet en badkamer normaal bruikbaar

Voor een goed gebruik van de sanitaire voorzieningen is een goede ventilatie per voorziening nodig, laat het ventilatiesysteem van de woning regulier controleren en reinigen en eventueel aanpassen.

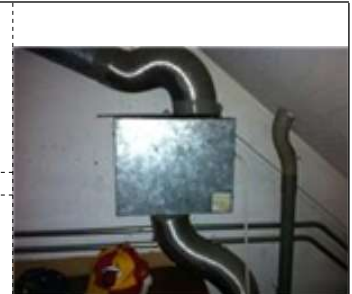
B.5 Ventilatie/vocht

Tijdens de inspectie is er een mechanische ventilatie aanwezig, deze lijkt voldoende te functioneren

Ventilatievoorzieningen in het algemeen dienen om het jaar onderhouden en gereinigd te worden, dit om een goede doorstroming van het systeem te behouden.

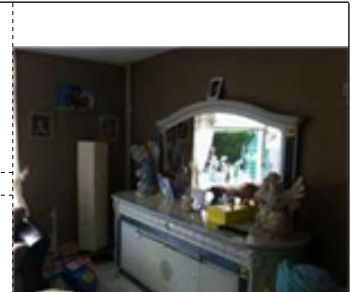
B.6 Diversen : Woning binnen algemeen

De woning binnen naar eigen inzicht en kwaliteit aanpassen

Eventuele veranderingen/aanpassingen aan de indeling/binneninrichting en afwerking kunnen naar eigen wens worden toegepast.
